臺北市立南港高工 校舍外觀和內部的照片位置說明

校舍外觀和內部的照片 照片檔名請標註棟名和位置

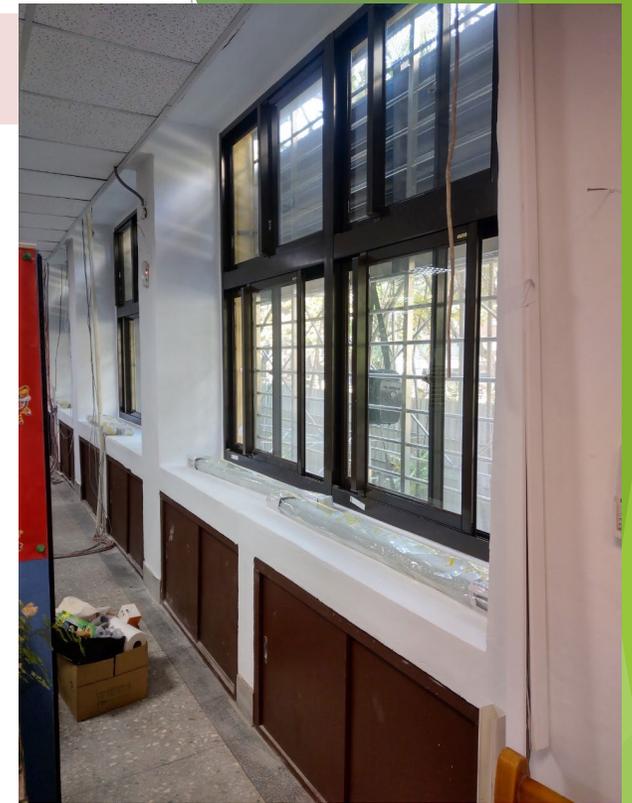
西立面
1樓辦公室外牆整修現況

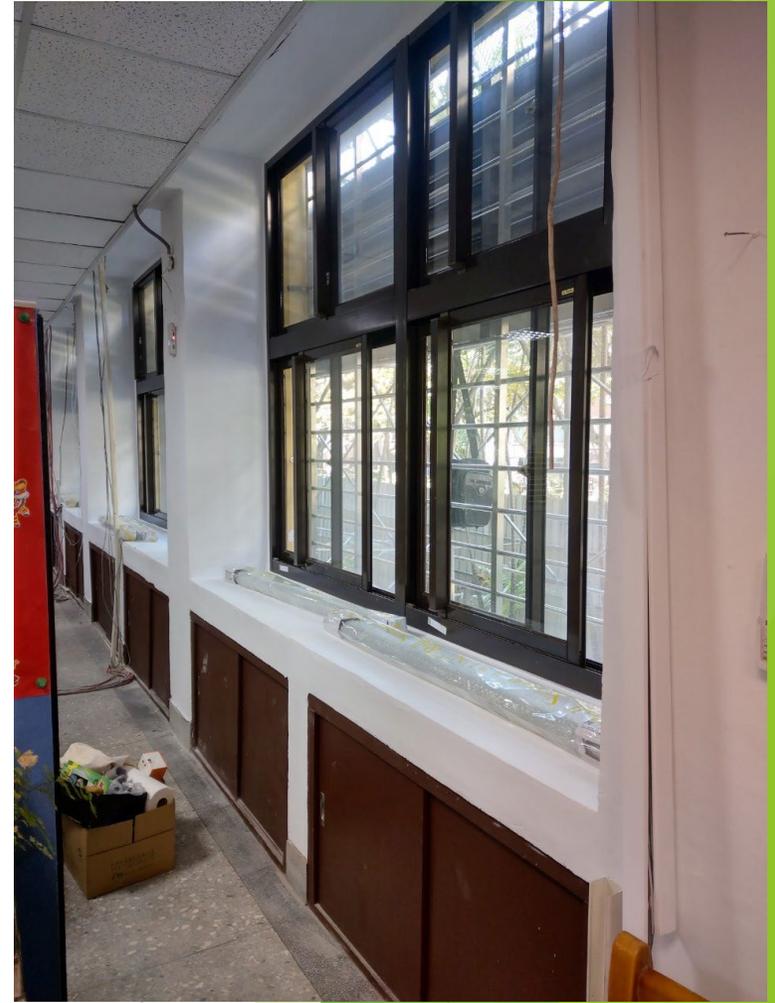
1樓辦公室外牆整修現況

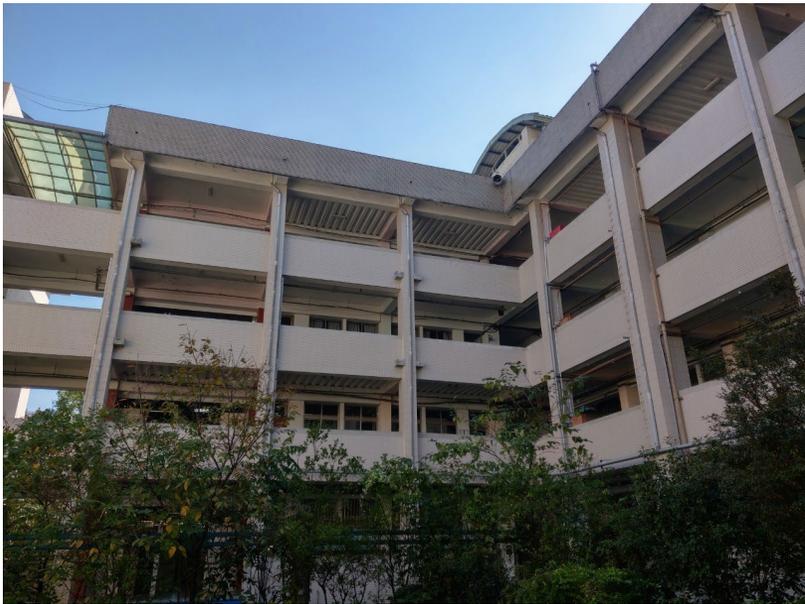
西-北角立面
樓板以鋼承板改善

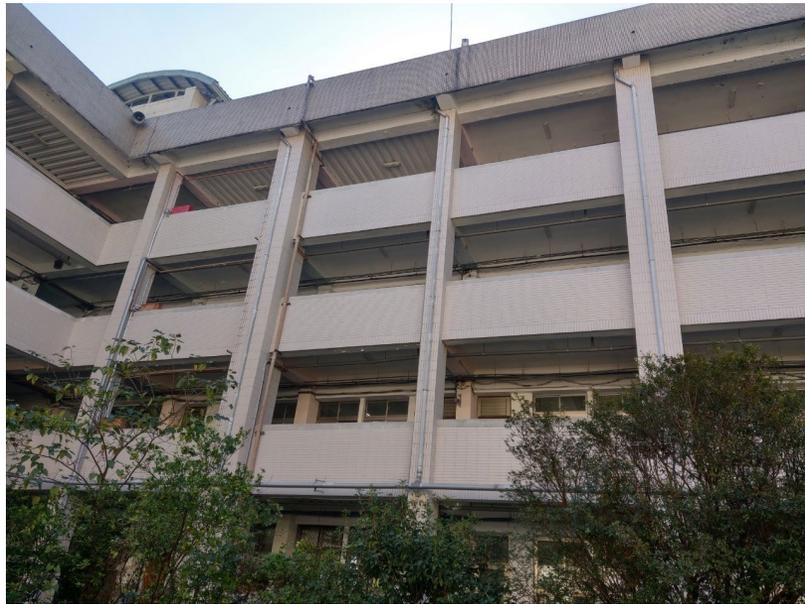
北立面
樓板以鋼承板改善

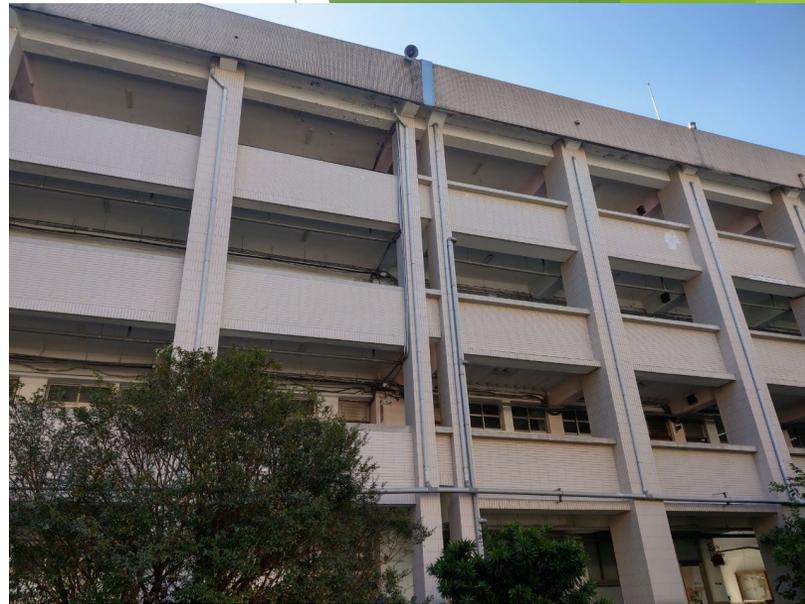
北立面
東西側大樓-伸縮縫連接處

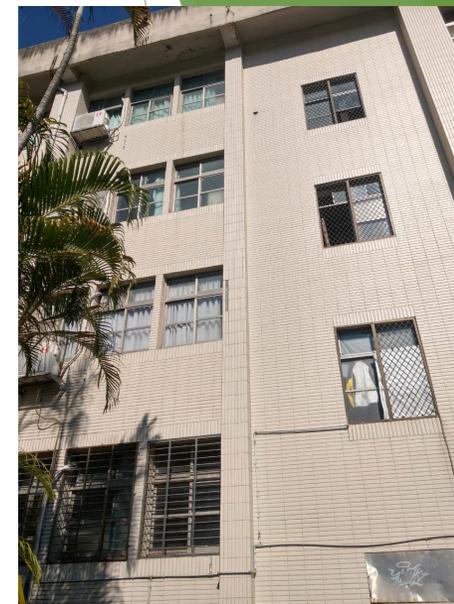
南立面
東西側大樓-伸縮縫連接處

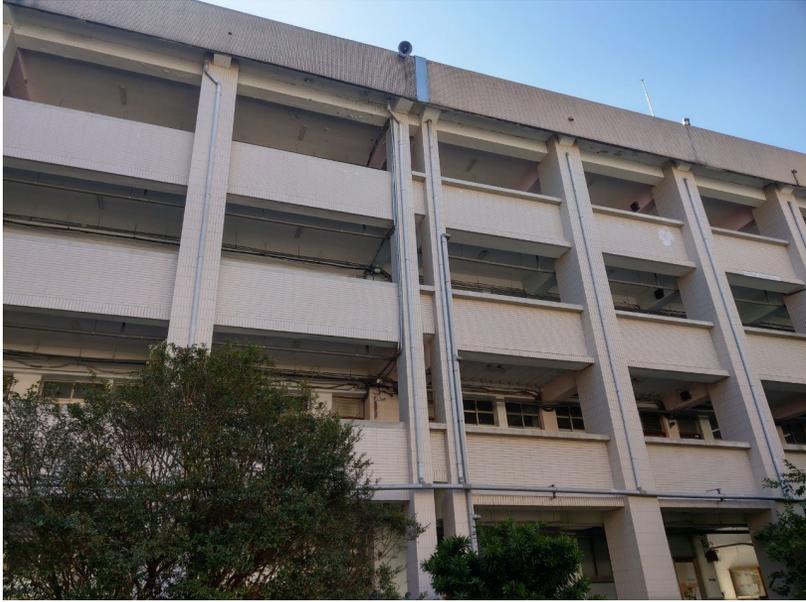
北立面
東西側大樓-伸縮縫連接處

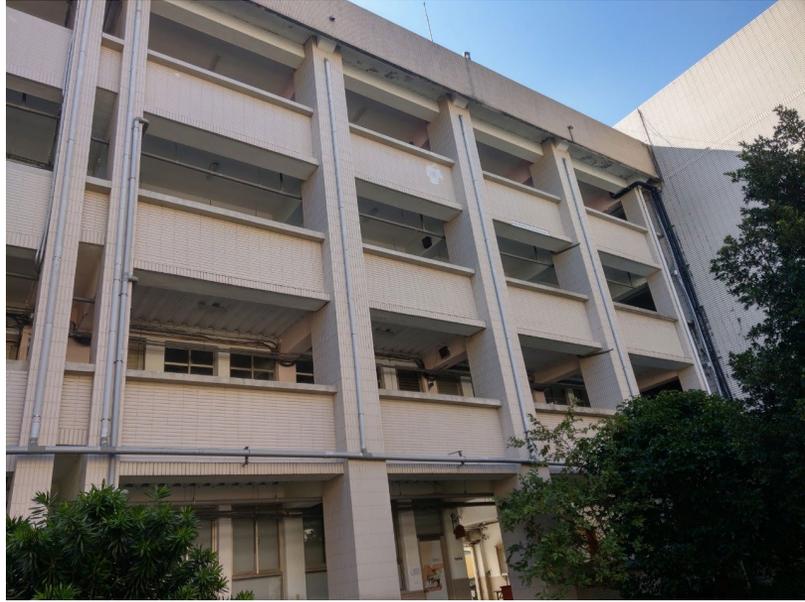
北立面
樓板以鋼承板改善

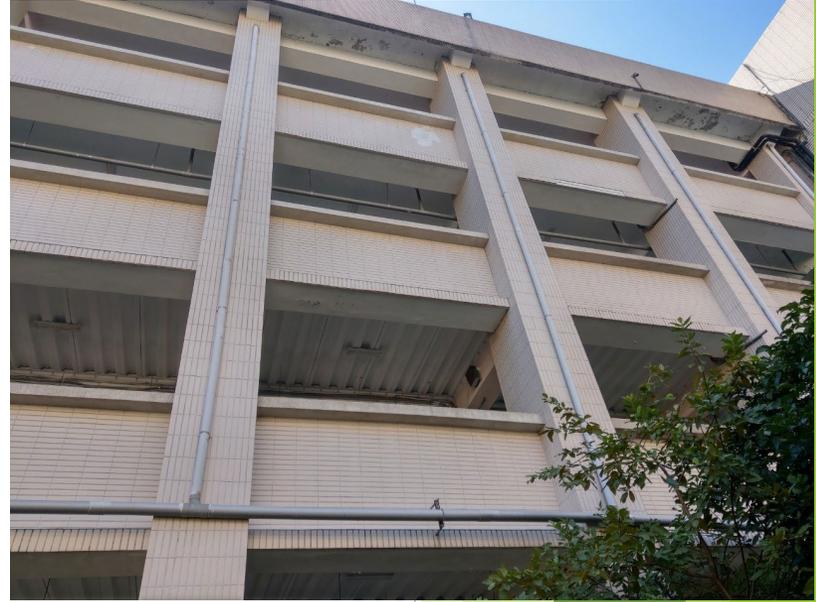
北立面
樓板以鋼承板改善

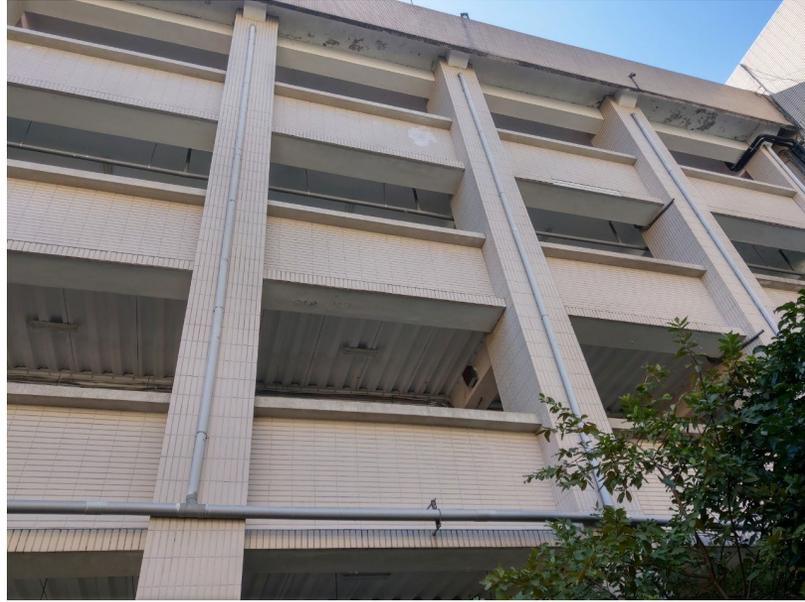
北立面
樓板以鋼承板改善

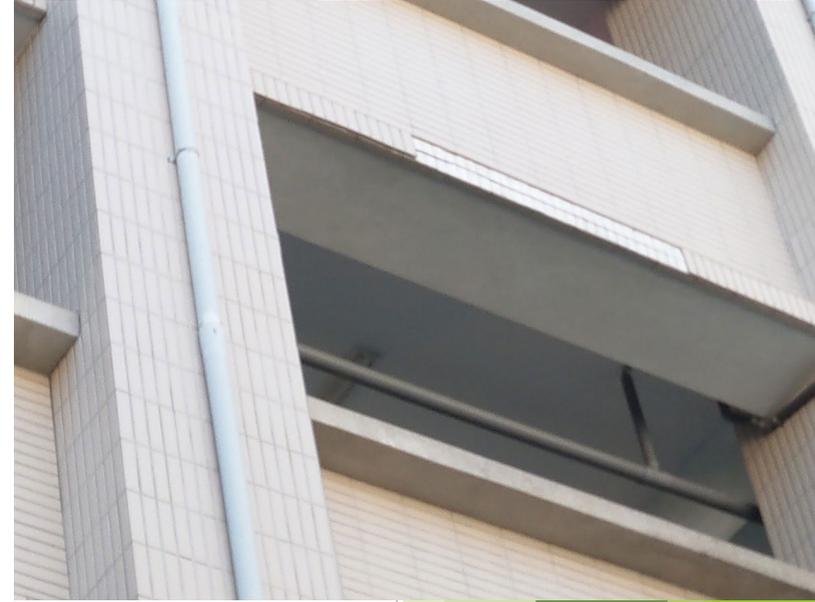
北立面
樑面裂縫-磁磚脫落
待修繕改善

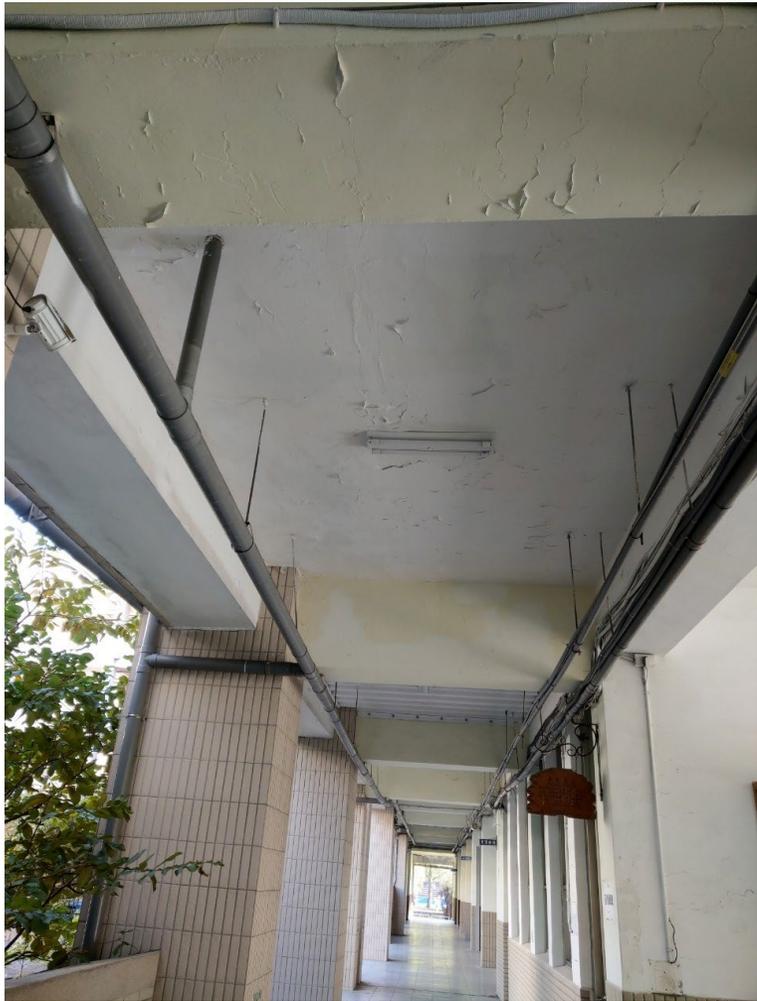
東西側大樓
走廊油漆脫落
待修繕改善

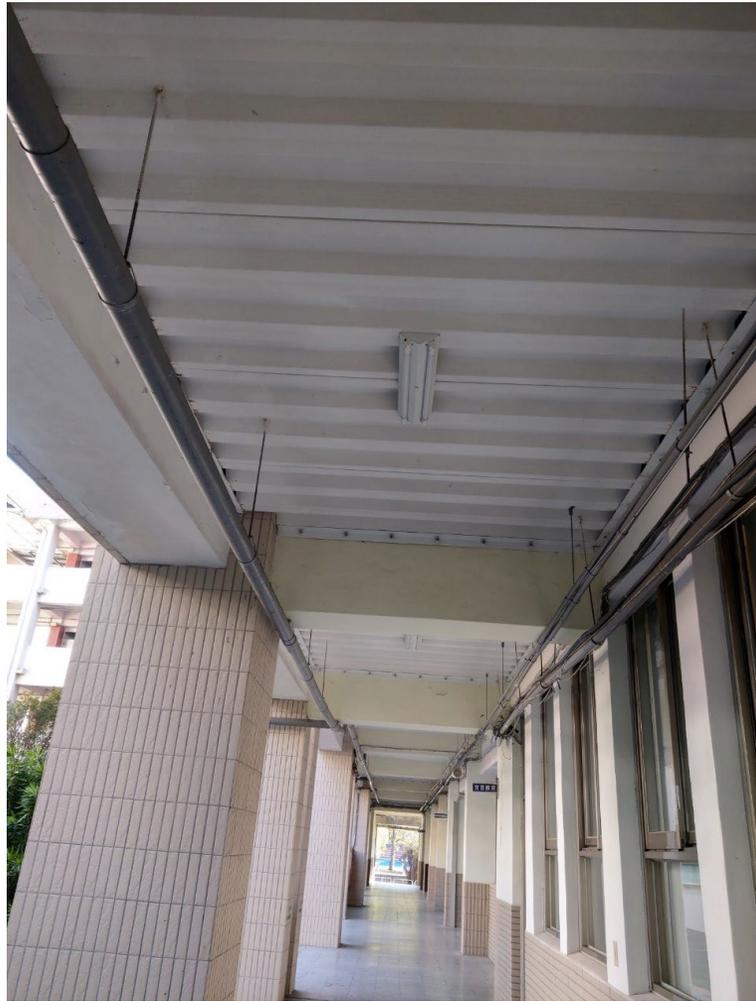
東西側大樓
樓板以鋼承鈹改善

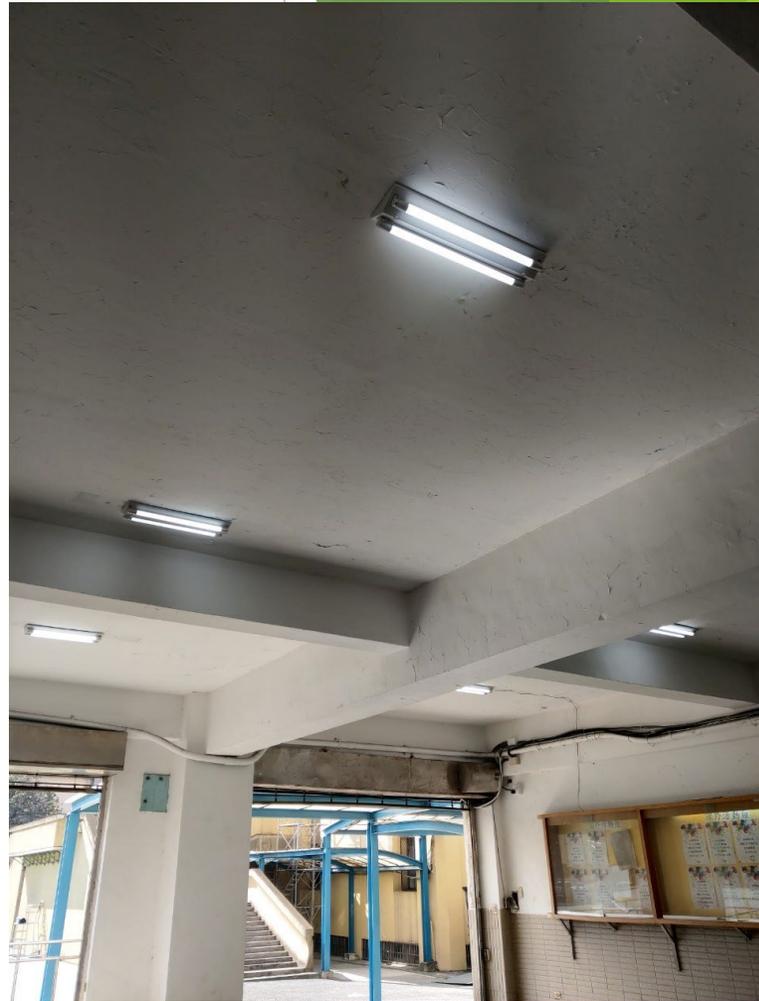
東西側大樓
走廊油漆脫落
待修繕改善

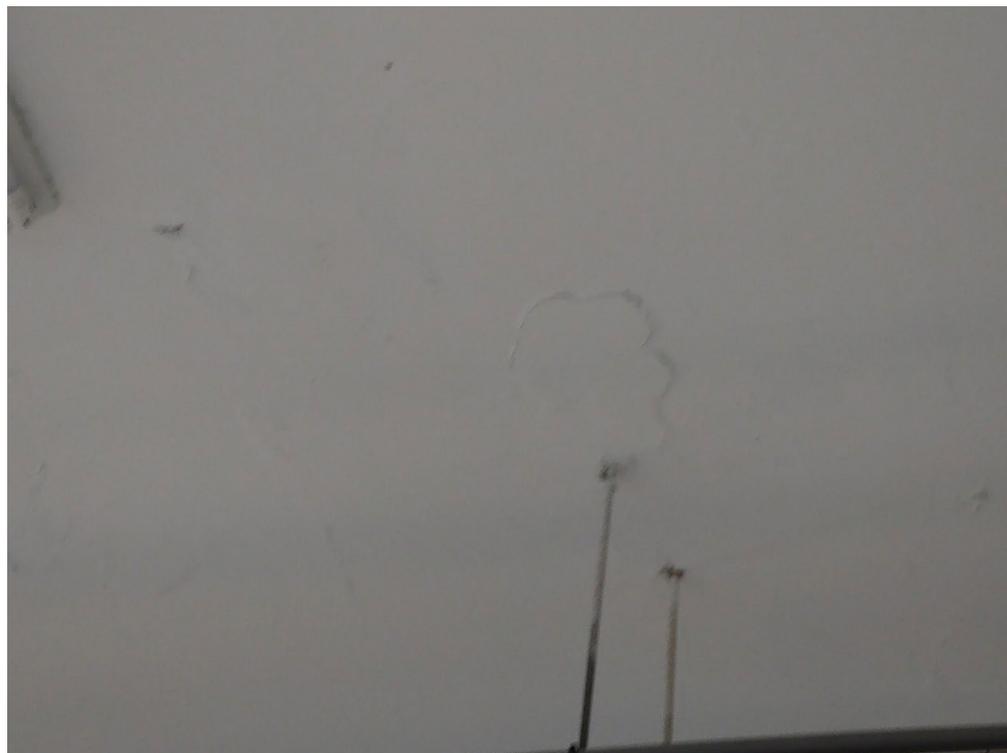
東西側大樓
天花板水泥保護層膨鼓
待修繕改善

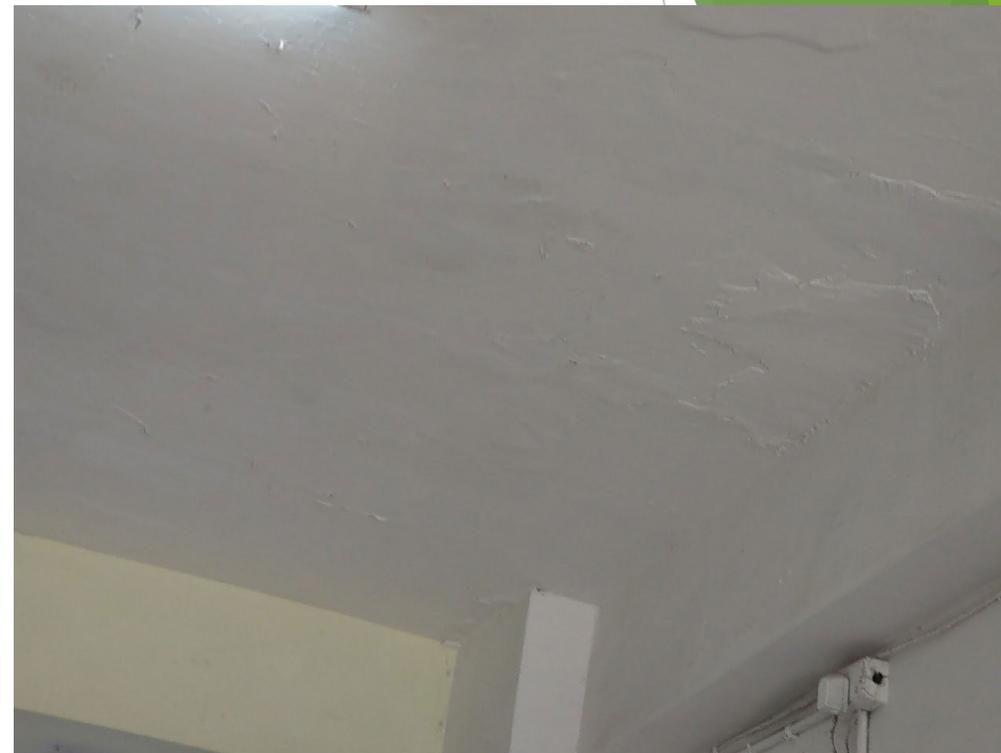
東西側大樓
天花板水泥保護層膨鼓
待修繕改善

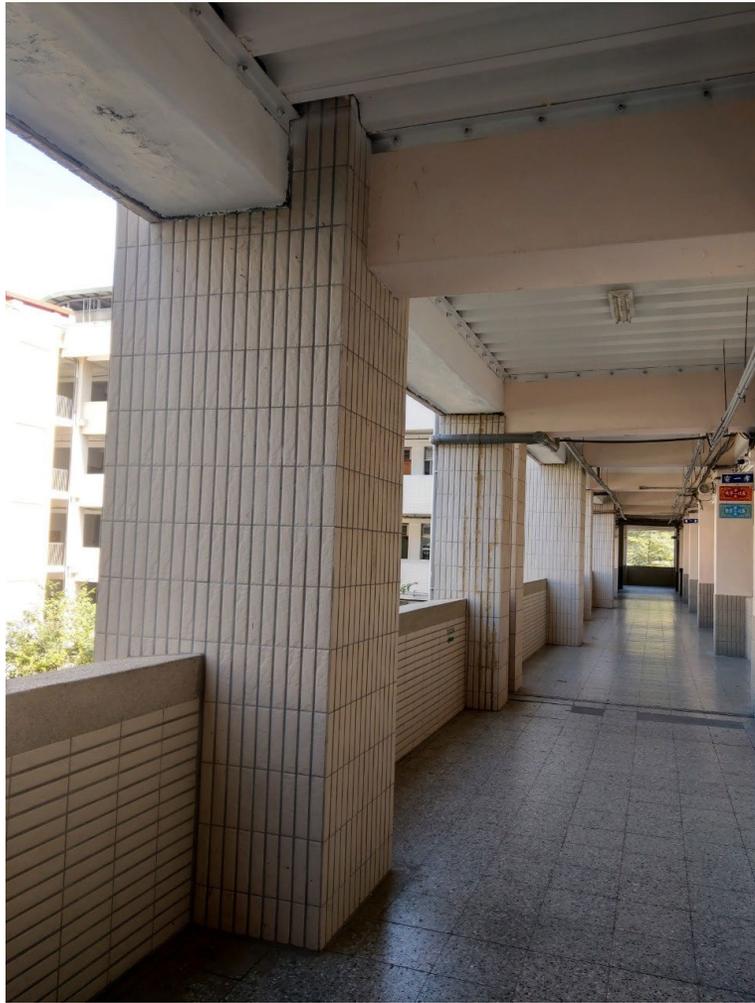
東西側大樓-2樓
走廊樑下油漆脫落
待修繕改善

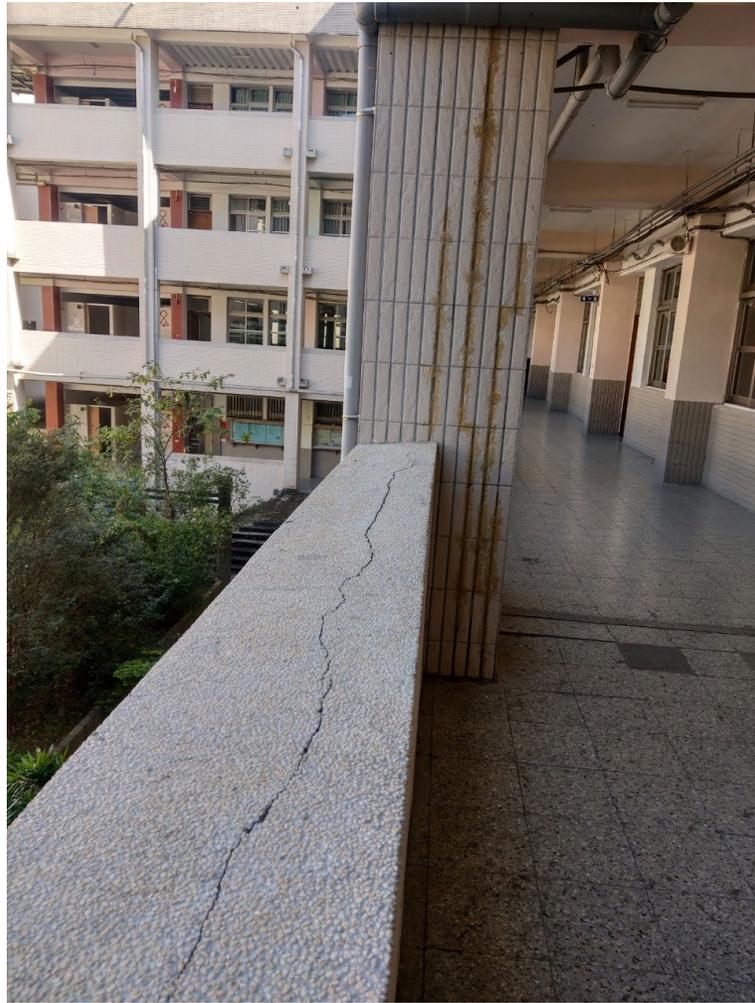
東西側大樓-2樓
走廊女兒牆定面裂縫
待修繕改善

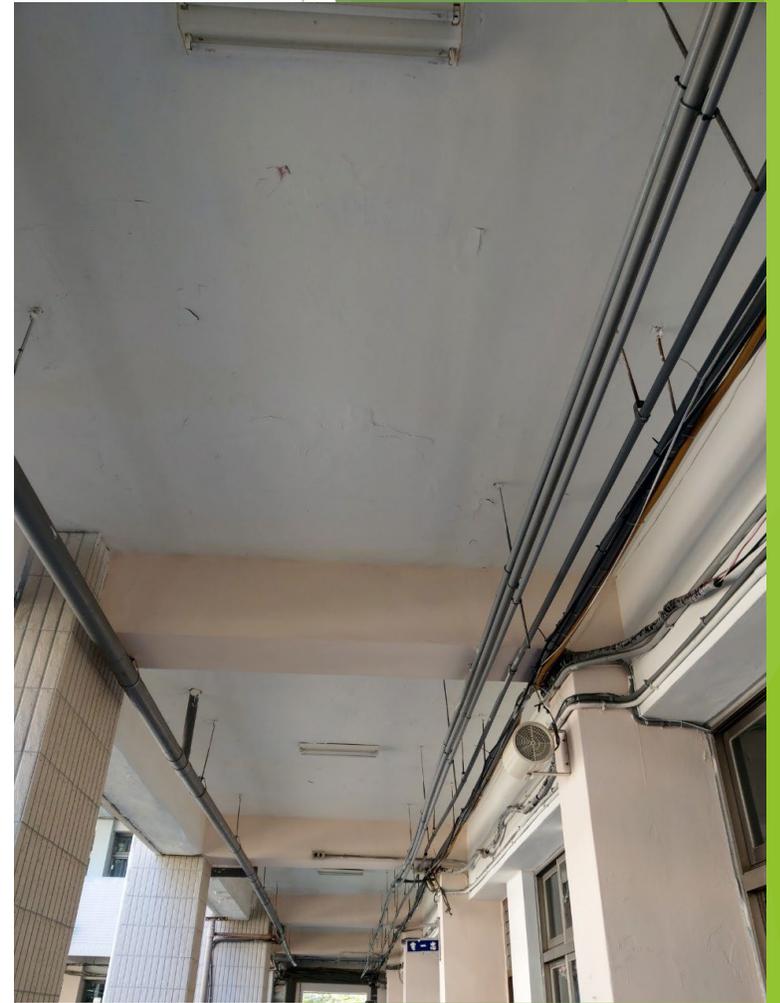
東西側大樓-2樓
走廊油漆脫落
待修繕改善

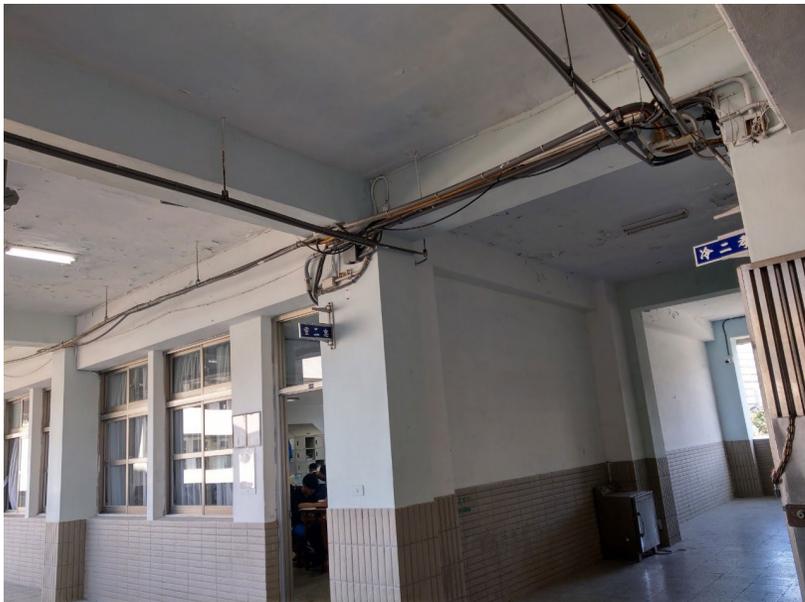
東西側大樓-3樓
走廊天花板水泥保護層膨鼓
待修繕改善

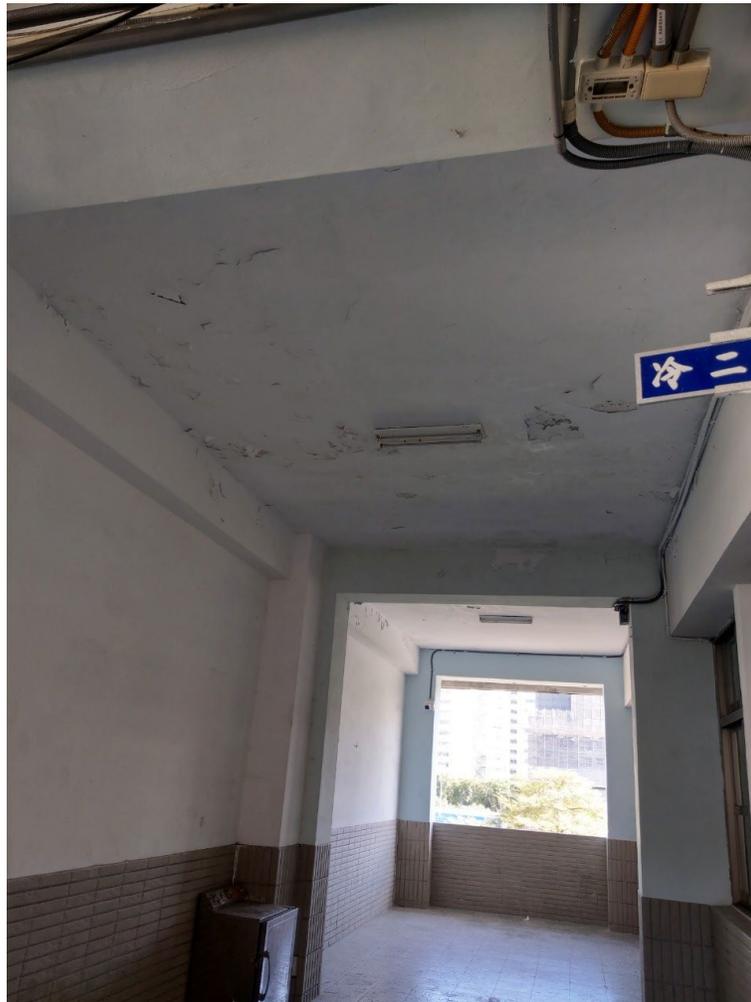
東西側大樓-3樓
走廊天花板水泥保護層膨鼓
待修繕改善

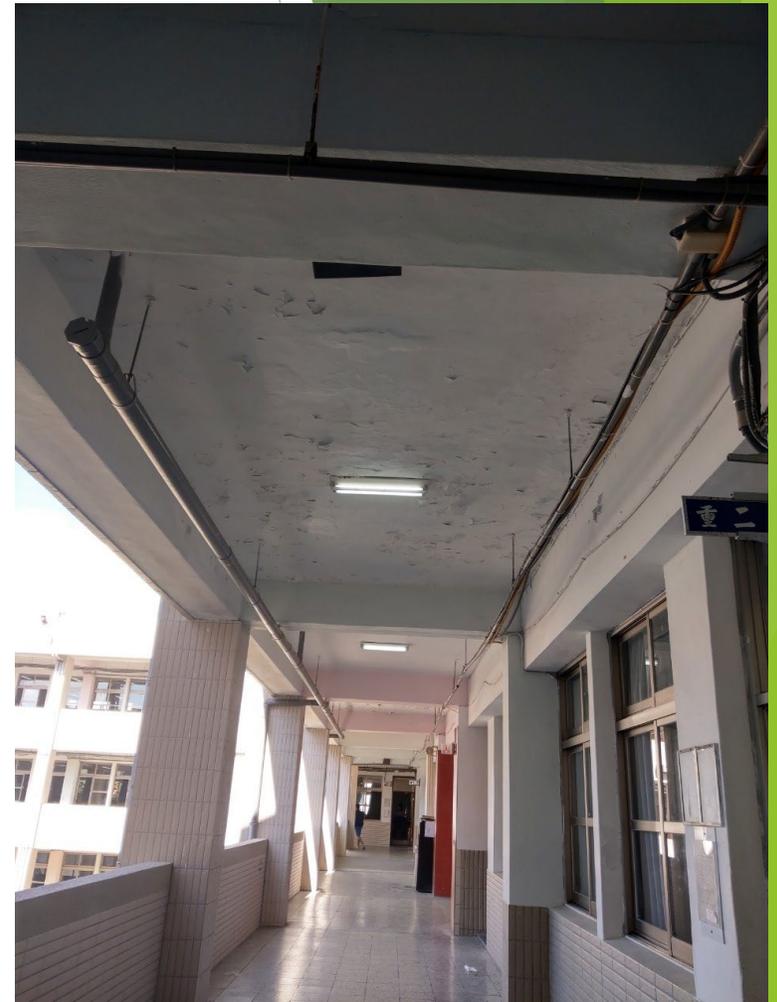
東西側大樓-3樓
走廊油漆脫落/天花板水泥保護層膨鼓
待修繕改善

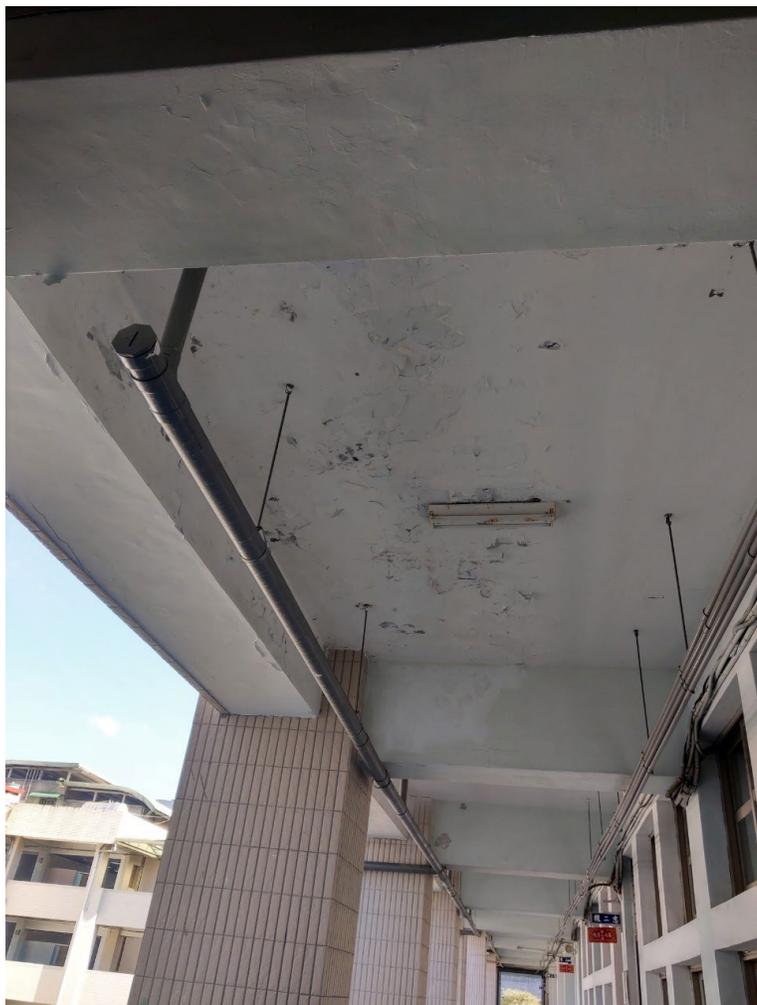
東西側大樓-3樓
走廊天花板水泥保護層膨鼓
待修繕改善

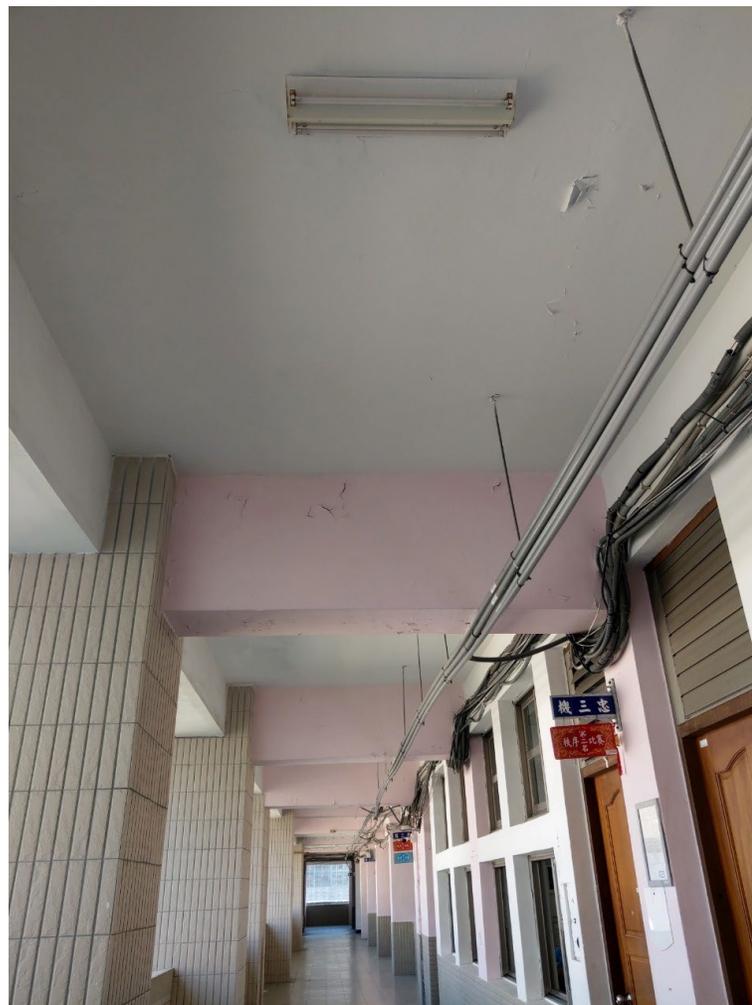
東西側大樓-4樓
走廊天花板水泥保護層膨鼓
待修繕改善

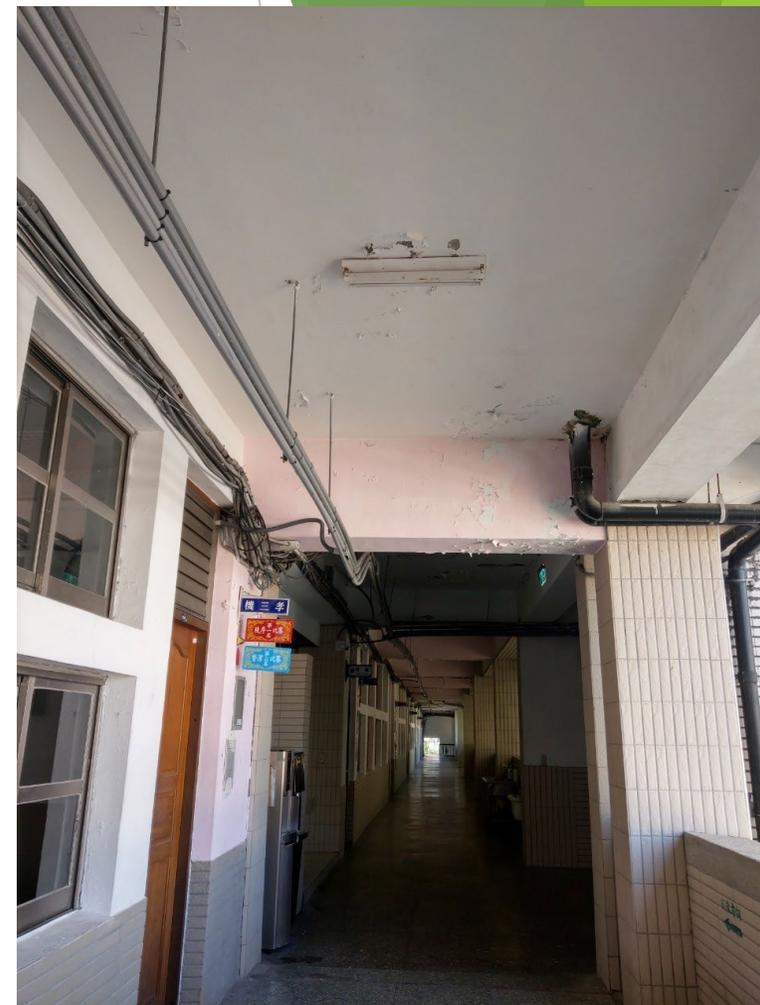
東西側大樓-4樓
走廊油漆脫落
待修繕改善

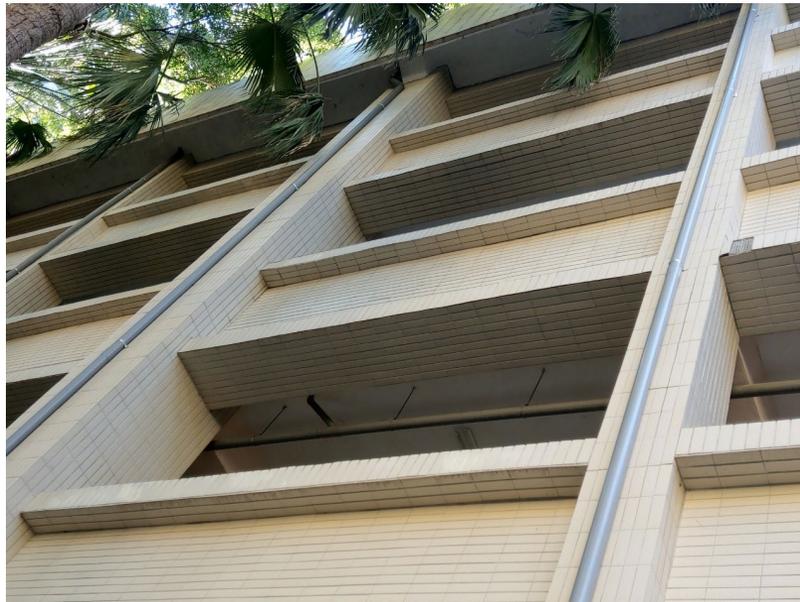
北立面
樑面裂縫-待修繕改善

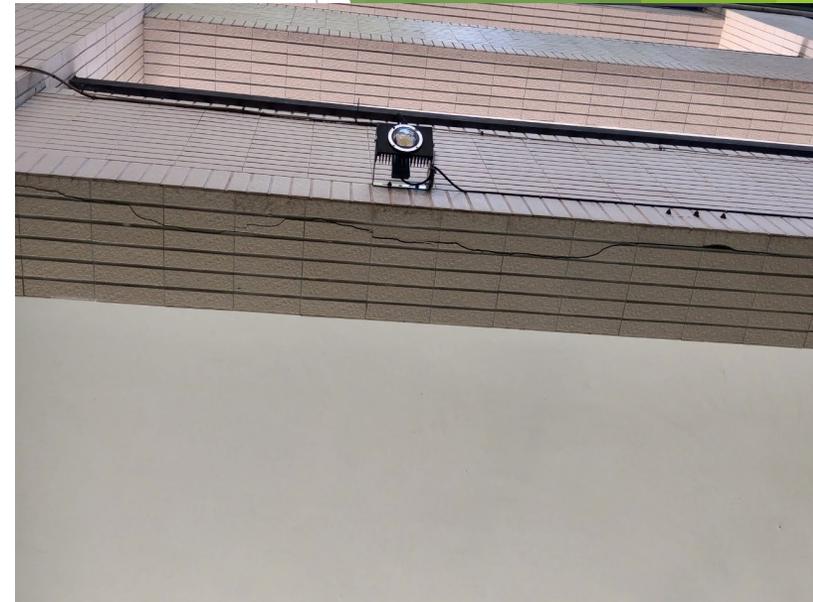
西立面
樓梯連接處走廊
樑面裂縫-待修繕改善

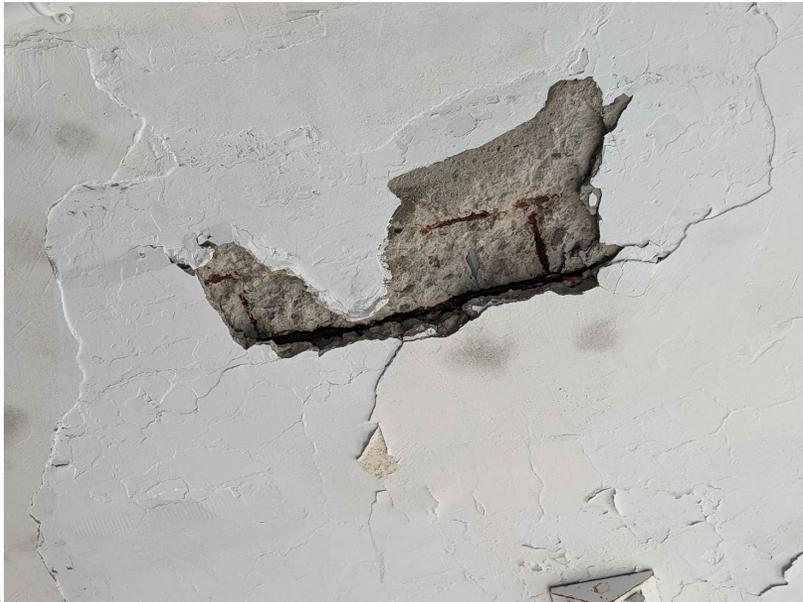
樓梯連接處走廊
天花板水泥保護層膨鼓
待修繕改善

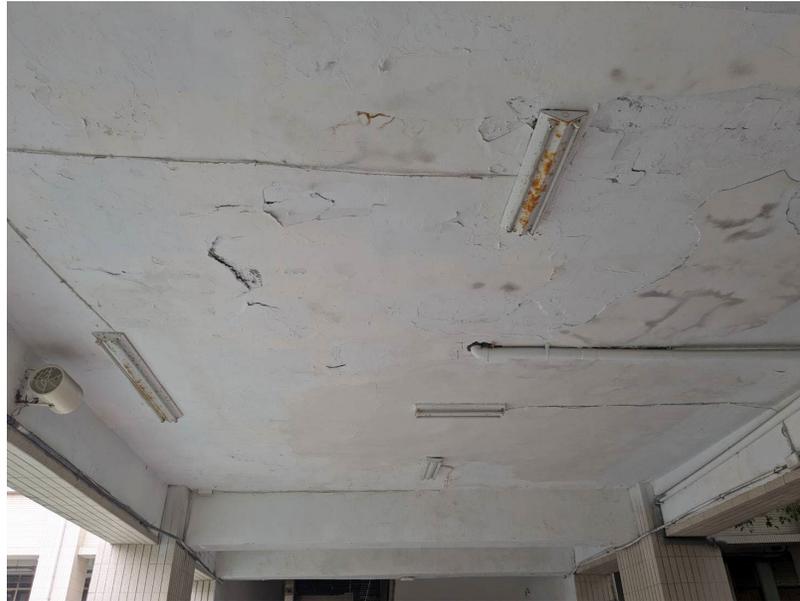
樓梯連接處走廊
天花板水泥保護層膨鼓
待修繕改善

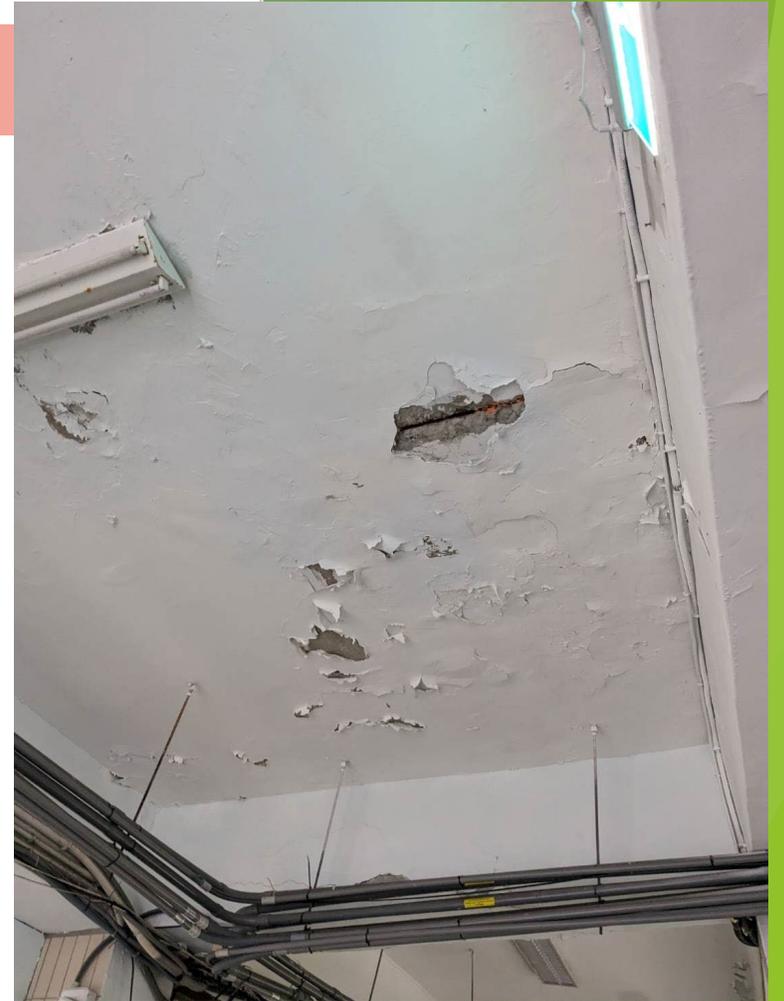
425旁男廁前
天花板水泥保護層膨鼓
待修繕改善

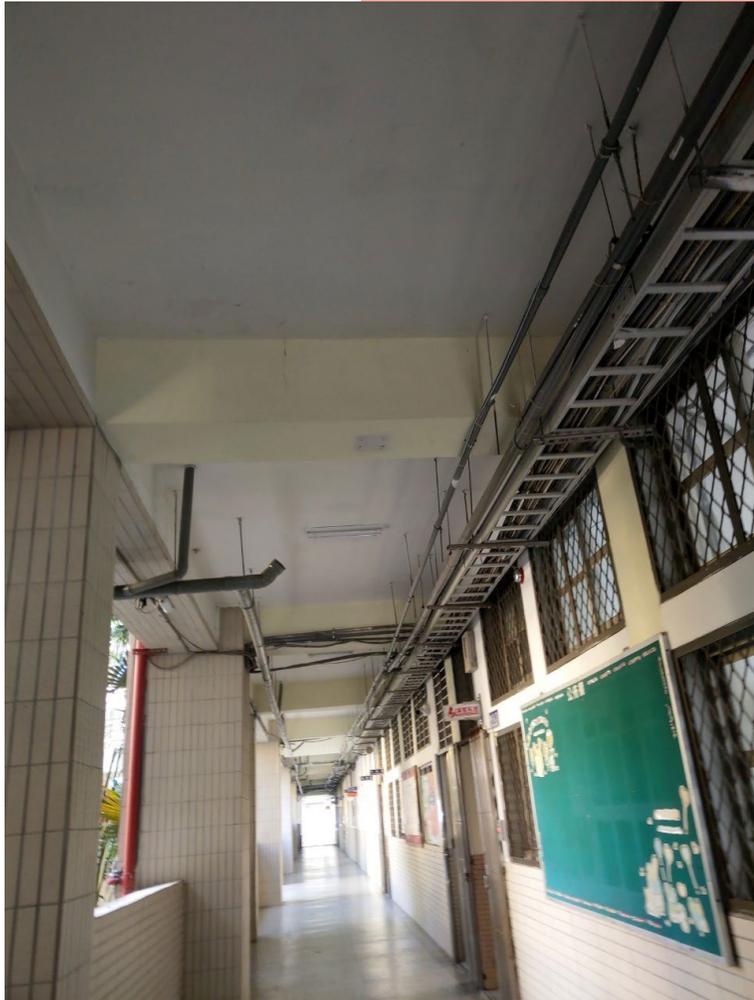
1走廊
天花板水泥保護層膨鼓
待修繕改善

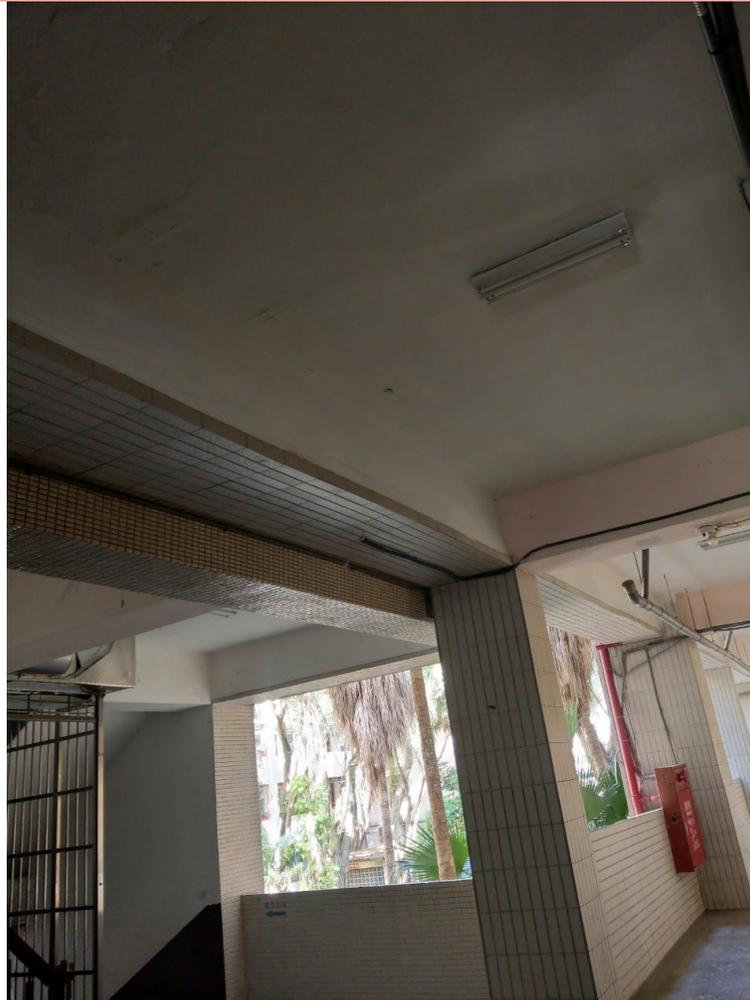
2樓梯走廊及樓梯伸縮縫
天花板水泥保護層膨鼓
待修繕改善

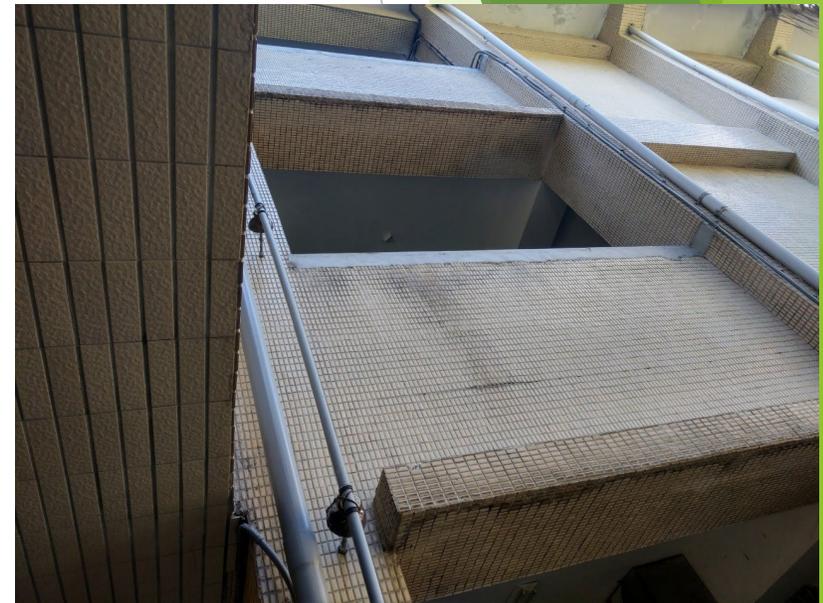
3-4樓梯樓梯女兒牆
水泥保護層膨鼓
已完成修繕改善

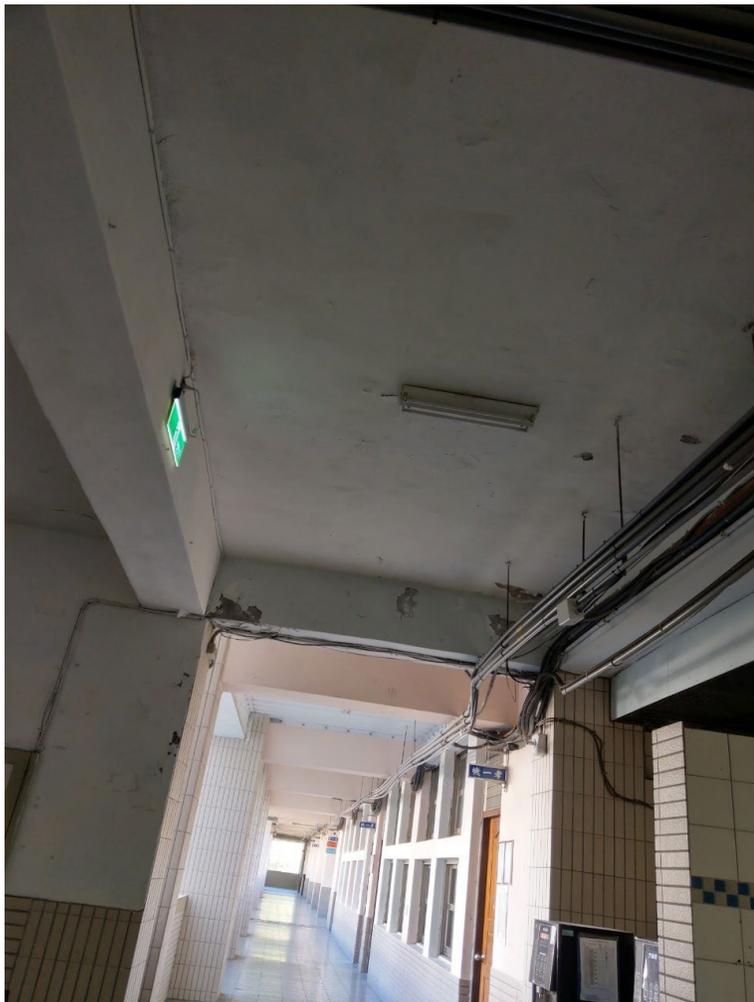
2樓走廊
天花板水泥保護層膨鼓
待修繕改善

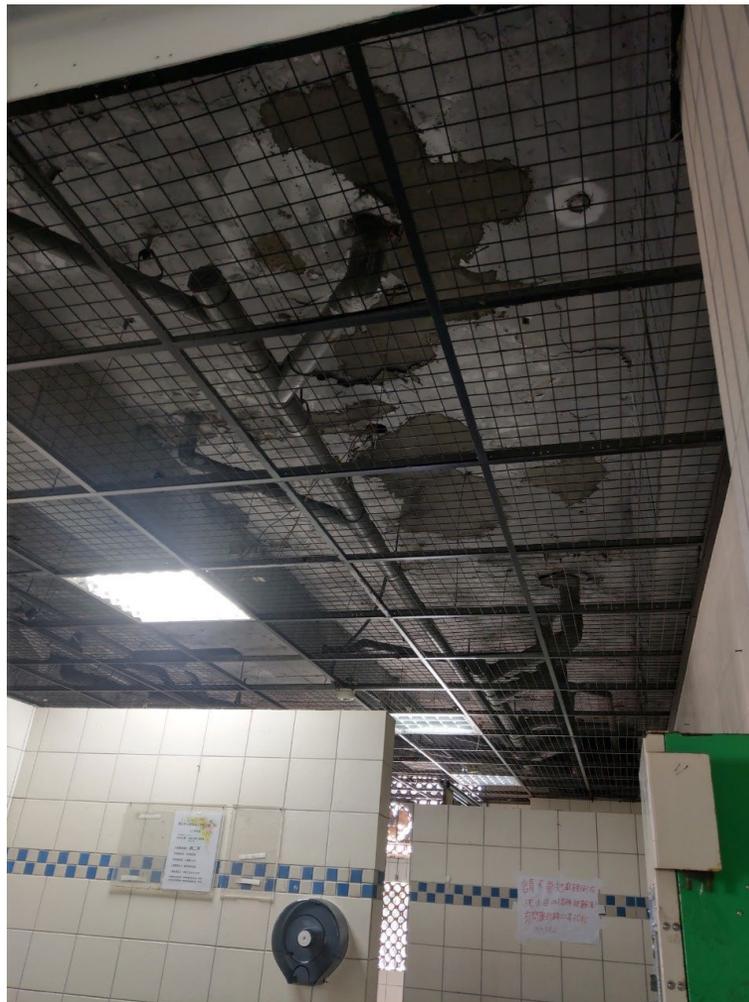
1-4樓男廁-2樓
天花板水泥保護層膨鼓
待修繕改善

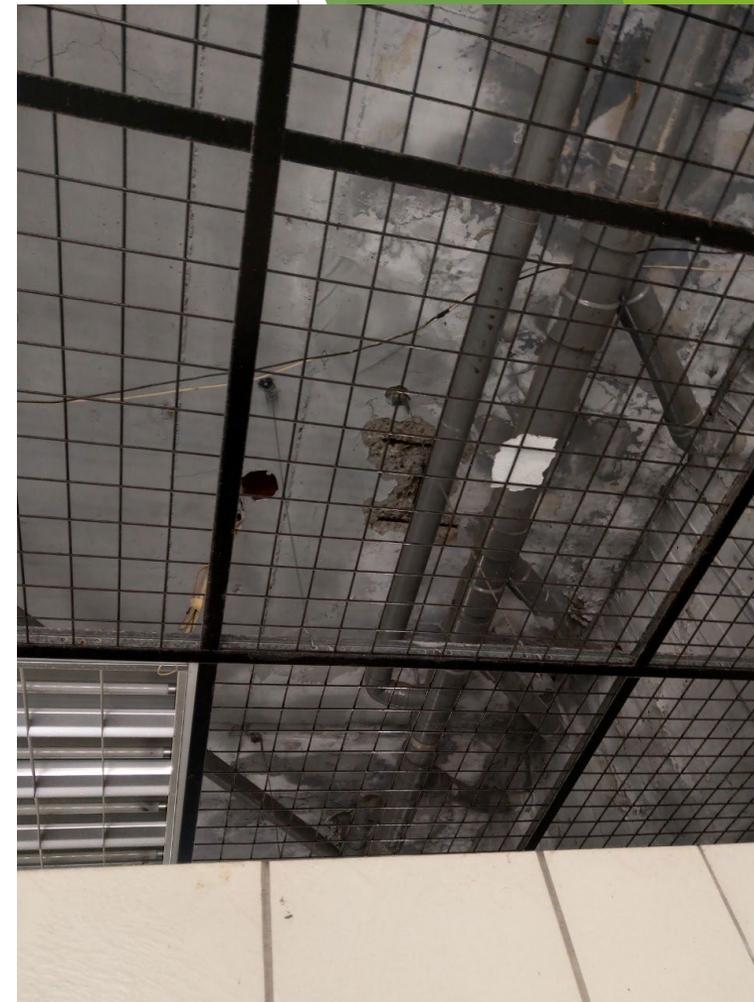
1-4樓男廁-3樓
天花板水泥保護層膨鼓
待修繕改善
