臺北市立南港高工 校舍外觀和內部的照片位置說明

校舍外觀和內部的照片 照片檔名請標註棟名和位置

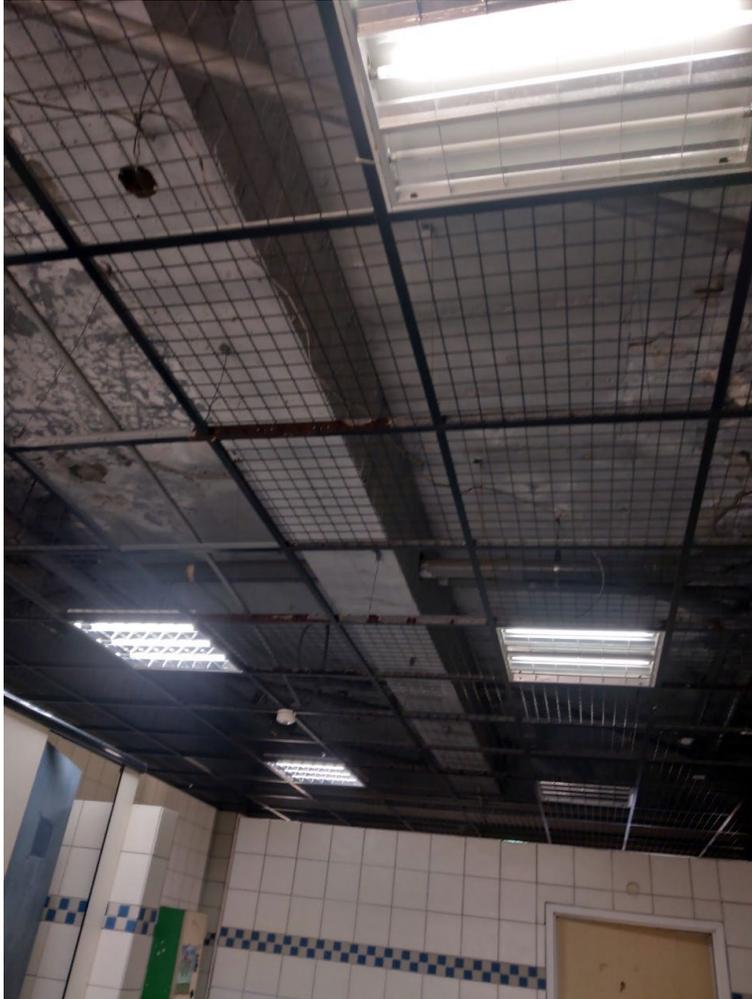
1-4樓男廁-3樓
天花板水泥保護層膨鼓
待修繕改善

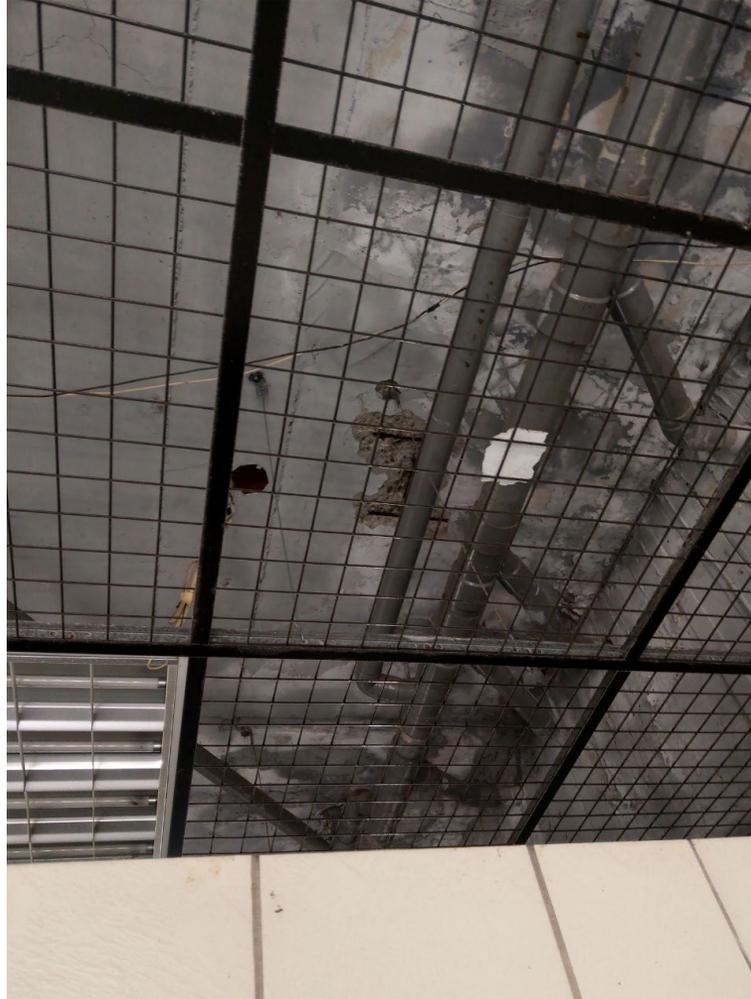
1-4樓男廁-3樓
天花板水泥保護層膨鼓
待修繕改善

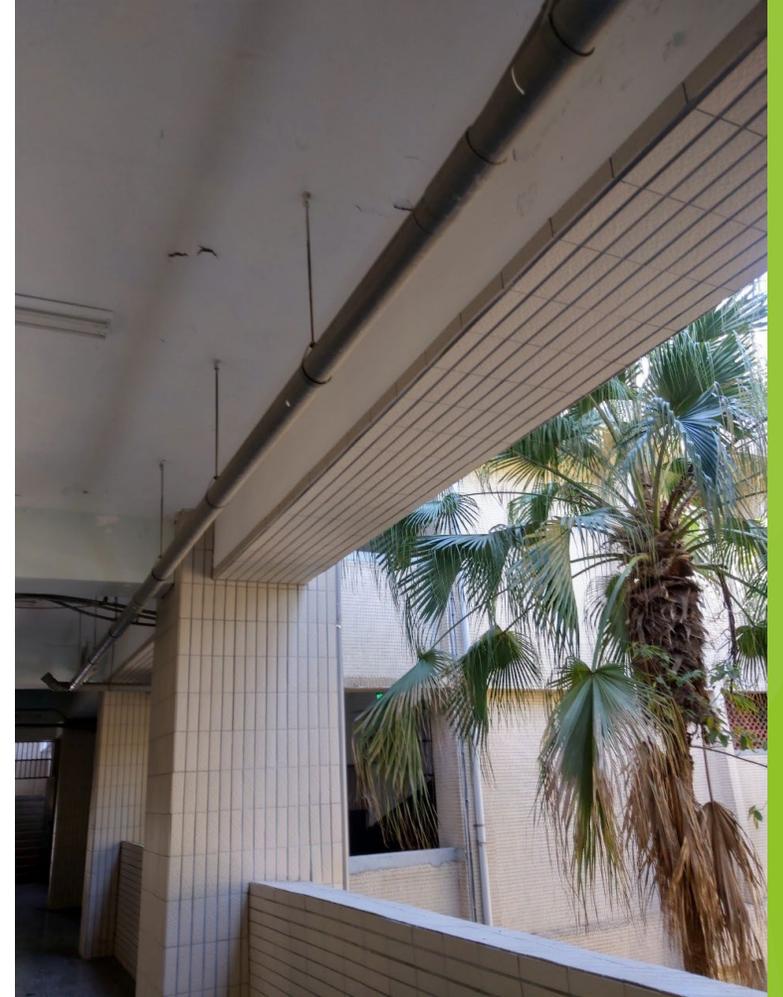
3樓走廊樑下-磁磚裂縫
天花板水泥保護層膨鼓
待修繕改善

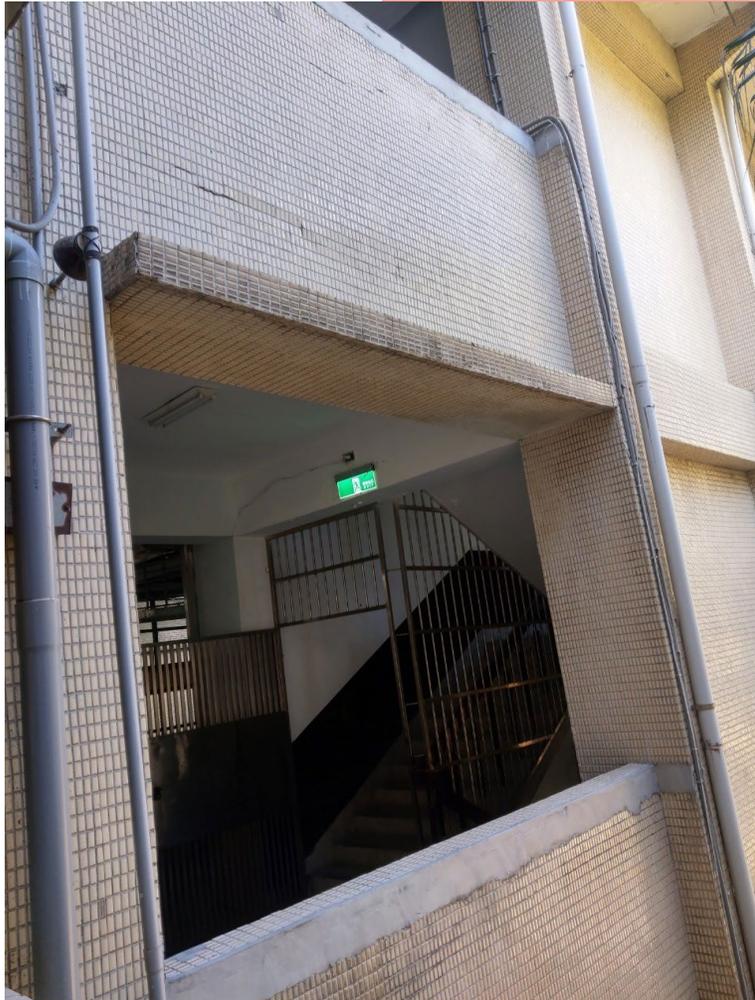
3樓女兒牆-磁磚裂縫
水泥保護層膨鼓
已完成修繕改善

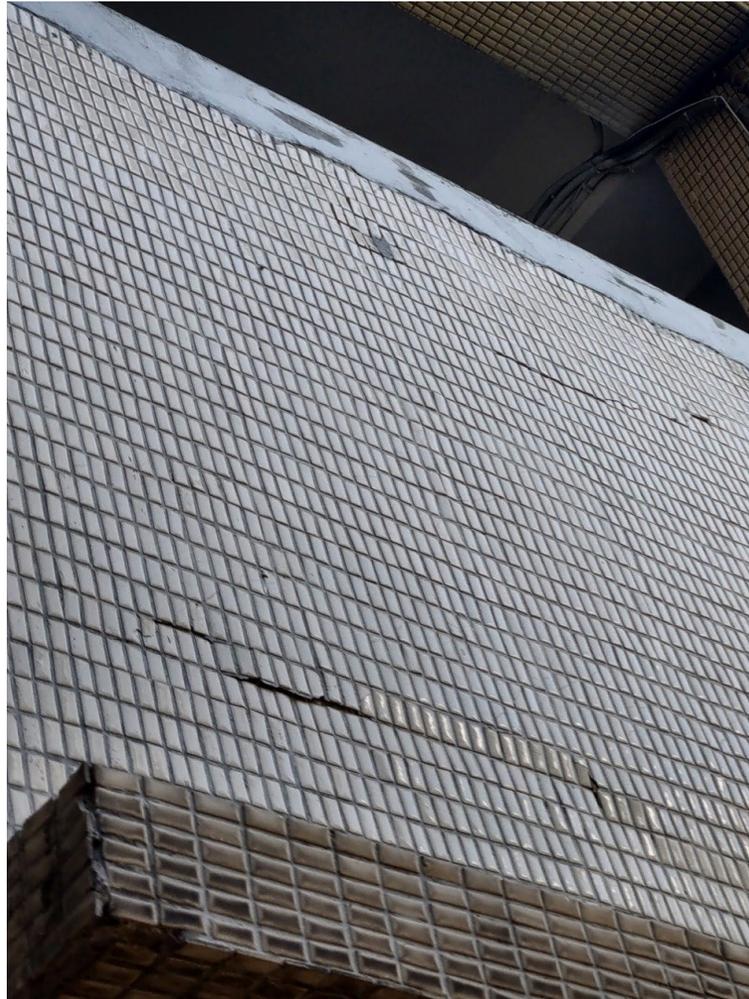
4樓女兒牆外牆
磁磚裂縫膨鼓
待修繕改善

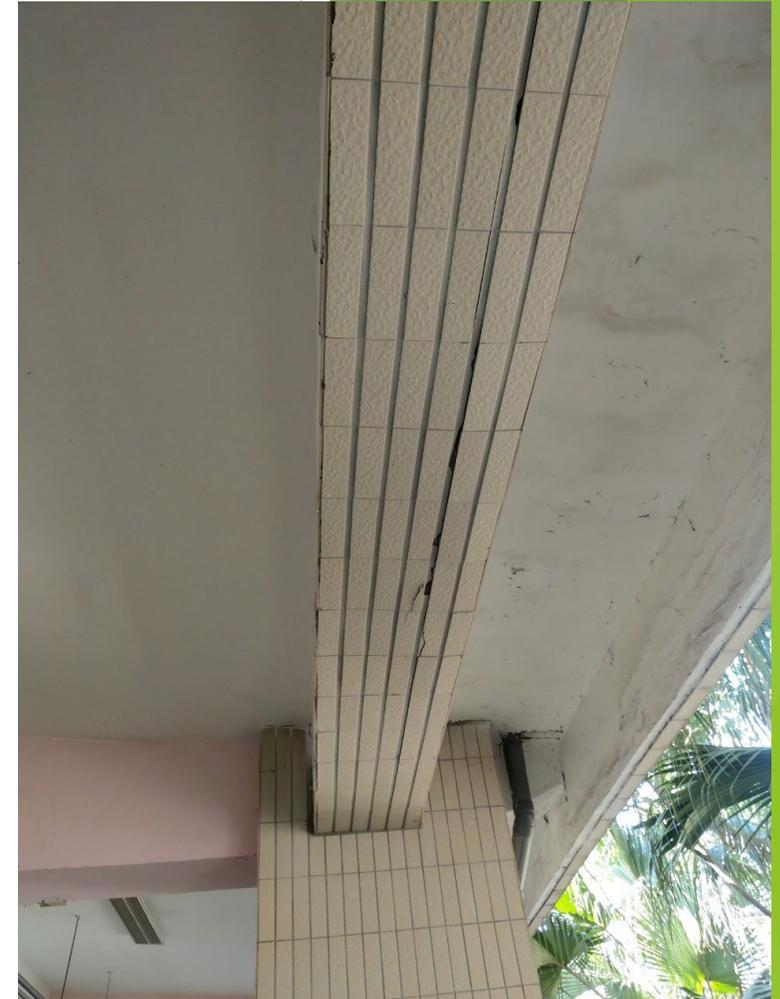
4樓走廊樑下-磁磚裂縫
天花板水泥保護層膨鼓
待修繕改善

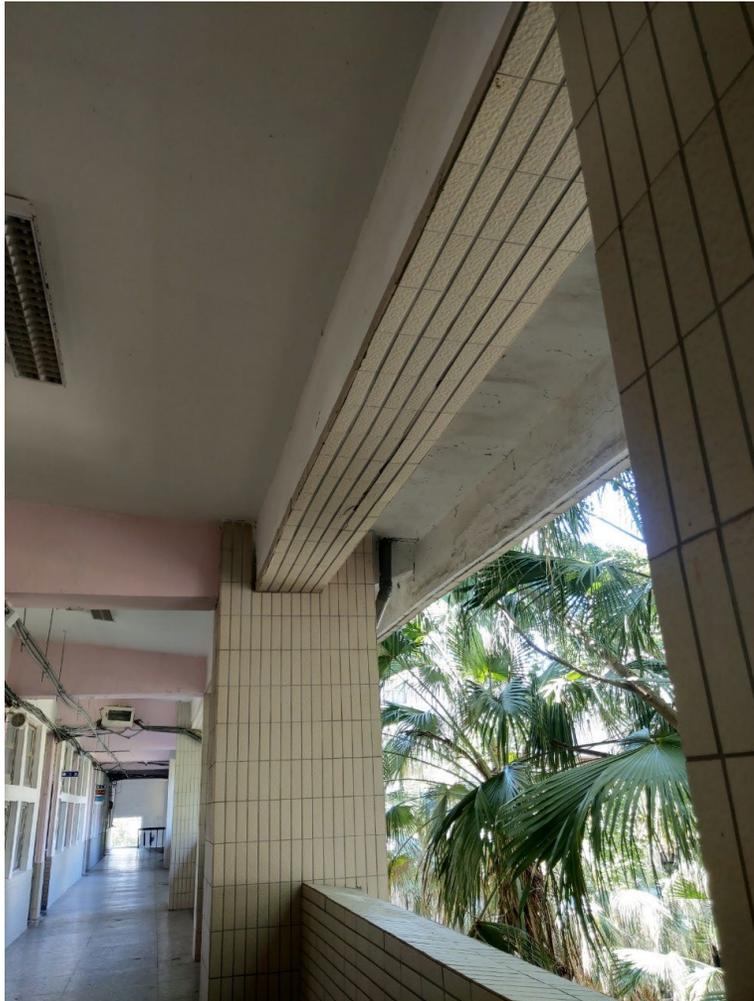
4樓走廊樑下-磁磚裂縫
天花板水泥保護層膨鼓
待修繕改善

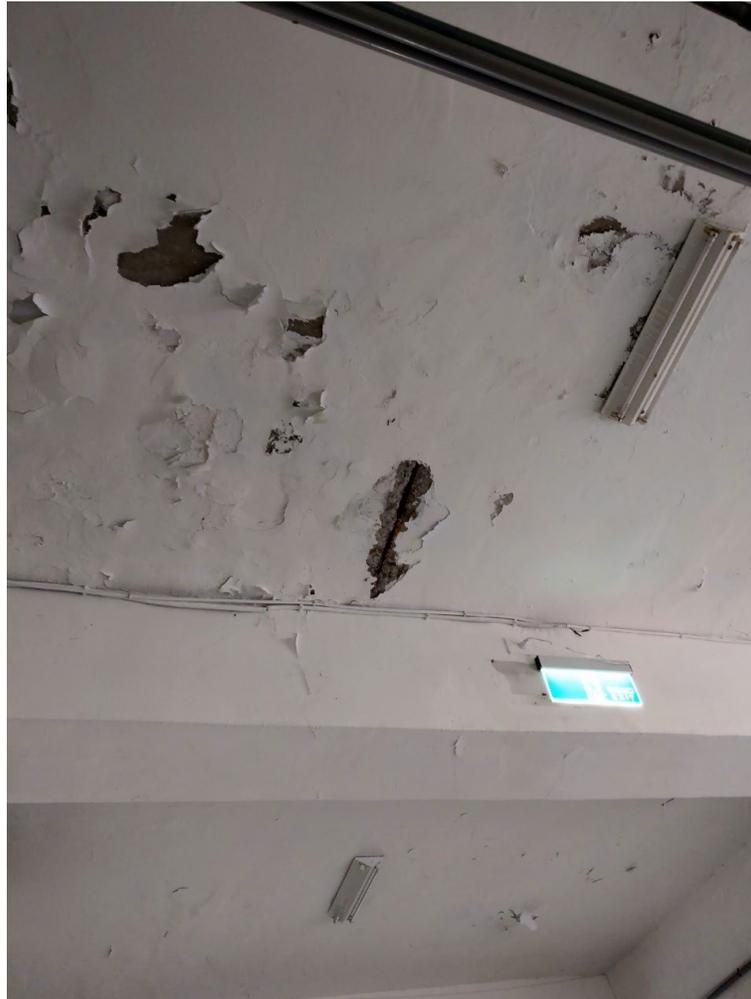
4樓走廊
天花板水泥保護層膨鼓
待修繕改善
